改善事例

板金Aラインプラズマ溶接速度のデジタル化微調整排除

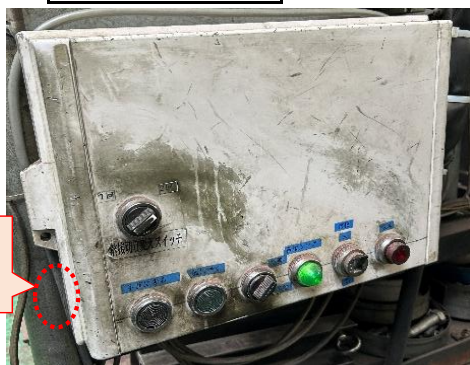
改善前

制御盤の左側面下に調整ツマミがある。

これは、調整ツマミ。ツマミと文字が小さく、調整しにくい為微調整のムダが発生する。

1回あたりの微調整の時間：60s

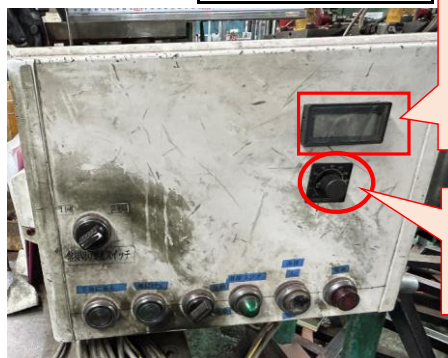
改善後

デジタルモニターを導入。ツマミの数値を表示し、見やすく、確実に数値を合わせることができ、微調整のムダを排除した。

これは、調整ツマミ。制御盤の正面にあった方が作業性が良いので正面に移動した。

0s

1回あたりの効果：改善前60s - 改善後0s = 60s/回

頻度：2.5回/日

年間効果：60s × 2.5回 × 248日稼働 = 37200s/年の削減が出来た！
