# 改善事例

## 洗浄機の非常停止・起動SW取付と手元化

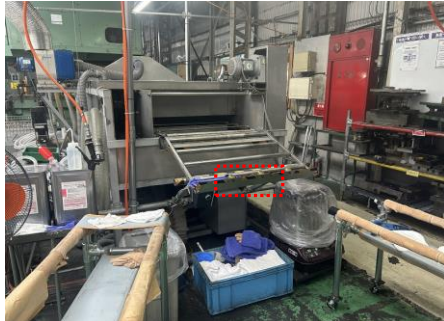
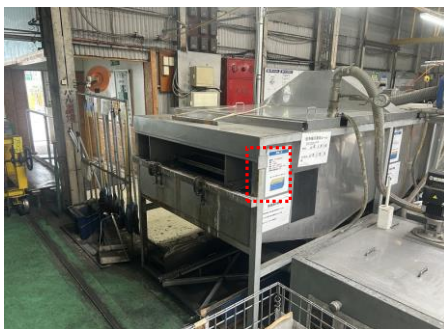
### 改善前

問題点：  
 ・作業者の黒と青が機械に巻き込まれる前や巻き込まれた後で、すぐに機械を止めることができない。  
 ・起動と停止をする際、SWが遠く、4sのムダ歩行が発生する。

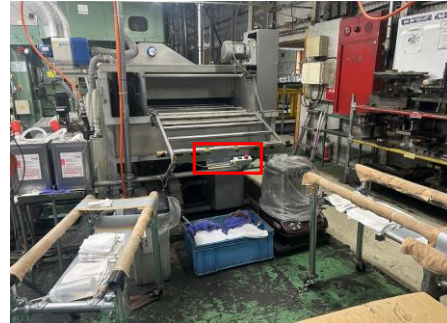
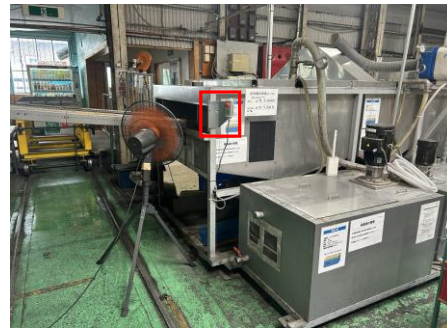
### 改善後

改善点：非常停止と起動SWを取付、手元化。

- ・非常停止手元化で、機械をすぐに止める事ができ、危険を回避したり、被害を最小化する事が出来る。
- ・起動SW手元化で、起動と停止の歩行が無くなった。  
 1回あたりの効果：改善前4s - 改善後0s = 4s/回、  
 1日あたりの効果：8回/日 × 4s = 32s/日、  
 1年あたりの効果：32s × 248日 = 7936s/年の短縮が出来た！
